PEMULIHARAAN STRUKTUR KAYU BANGUNAN BERSEJARAH: MADRASAH IDRISIAH, KUALA KANGSAR, PERAK

Madrasah Idrisiah merupakan sekolah agama DiRaja yang pertama di negeri Perak, dibina pada 1917. Bangunan utama adalah struktur kayu 2 tingkat dan telah berusia hampir 100 tahun. Pada tahun 2017, melalui peruntukan Jabatan Warisan Negara Malaysia (JWN), bangunan utama Madrasah Idrisiah telah terlibat dengan kerja-kerja pemuliharaan bangunan. Bangunan ini mengalami kecacatan struktur kayu seperti pereputan kayu disebabkan masalah kelembapan, serangan serangga, serangan kulat dan kaedah baik pulih yang tidak sesuai. Pemuliharaan struktur kayu melibatkan baik pulih tiang, rasuk, gelegar dan struktur bumbung. Kertas kerja ini membentangkan informasi berkaitan sifat kayu dan kesesuaian jenis kayu untuk kerja-kerja pembinaan. Bagi kajian kes Madrasah Idrisiah, dibentangkan kaedah dan tatacara kerja pemuliharaan yang melibatkan struktur kayu utama iaitu tiang dan rasuk. Kaedah pemuliharaan yang dicadangkan adalah gangguan paling minima dan bertujuan untuk mengukuhkan struktur kayu sedia ada. Kaedah yang dicadangkan adalah berpandukan garis panduan kerja-kerja pemuliharaan bangunan bersejarah Jabatan W

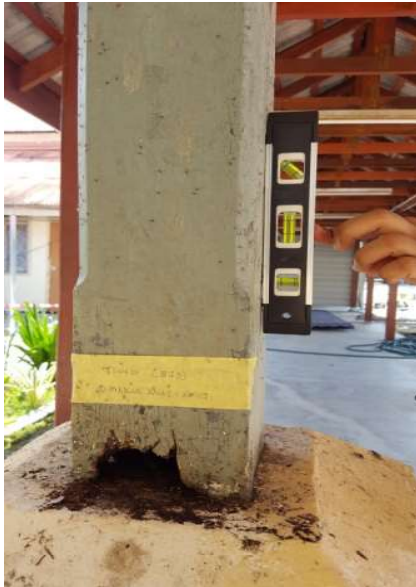
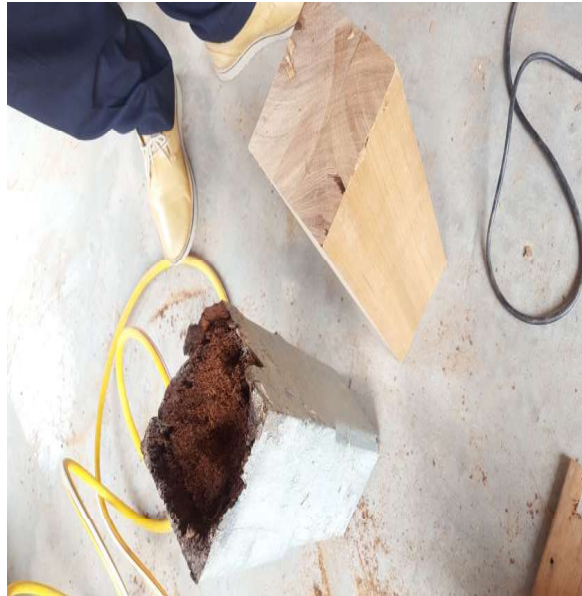
PELAN 1: LOKASI TIANG REPUT

Sebanyak 11 tiang dikenalpasti mempunyai masalah pereputan pada bahagian sambungan pada batu alas (lihat Rajah 2). Punca pereputan adalah disebabkan oleh kelembapan dan serangan serangga perosak. Puting kayu yang menyambung tiang dan batu alas telah reput dan hilang. Kesan reput ini menyebabkan tiang menjadi senget dan tidak stabil untuk menampung gelegar dan rasuk pada beranda tingkat atas.

Rajah 2: (b) Kecacatan kayu disebabkan pereputan. (c) Gambar kanan; tiang kayu telah peroi akibat serangan serangga dan sebelahnya, kayu baharu yang akan diganti.

Bagi mengenalpasti tahap kerosakan kayu, penyiasatan kekuatan kayu dilakukan terlebih dahulu. Pereputan pada tiang boleh di kesan secara kasar dengan menggunakan teknik ketukan dan mengesan melalui bunyi lompong dan padu. Bunyi lompong memberi tanda (*symptoms*) kayu telah reput dan berongga. Bahagian tiang yang reput ini dipotong secara berperingkat (lebih kurang 4") dari bahagian bawah sehingga mencapai keratan kayu yang berkeadaan baik sepenuhnya. Tiang yang reput di potong dan diganti dengan tiang baharu yang mempunyai sama kekuatan dan saiz serta perlu cukup kering dan bebas dari kecacatan kayu seperti retak dan pular. Komponen tiang kayu yang baharu juga perlu sama atau sepadan dengan spesies kayu asal atau setidaknya dengan kayu keras yang paling hampir dari segi sifat mekanikalnya. Kayu tiang bangunan madrasah ialah jenis kayu Merbau (SG4) iaitu spesies kayu keras.

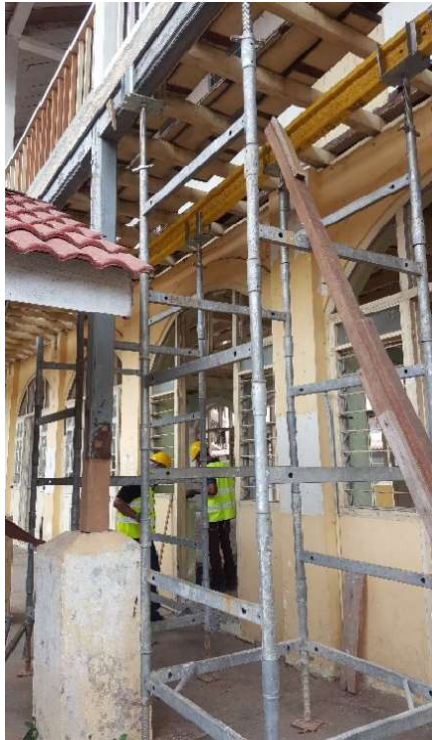
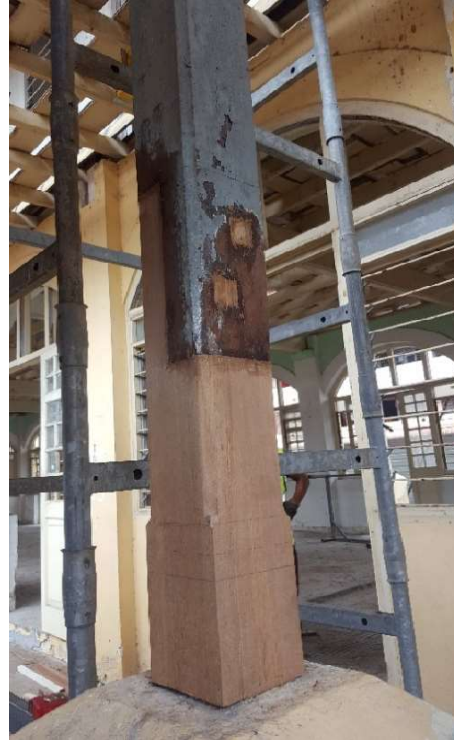
CADANGAN PENGGANTIAN TIANG DIKENALPASTI SEPANJANG GRID B & H

Rajah 3: (a) Kaedah penyambungan tiang menggunakan teknik tanggam 'half-lap'. (b) Penyokong sementara *steel prop* dipasang bertujuan untuk menyokong kawasan tiang bermasalah dengan memindahkan beban semasa kerja-kerja pemuliharaan tiang. (c) Tiang yang telah dibaikpulih.

Penyambungan antara tiang kayu asal dan tiang kayu baharu menggunakan teknik tanggam '*half-lap*' dan diikat menggunakan skru dan *nut*, lihat Rajah 3. Lubang skru perlu ditebuk tidak selari dengan ira kayu (serong) untuk mengelakkan tiang terbelah. Sambungan skru dan *nut* jenis sorok dan di tampal dengan kayu yang sama spesies dengan tiang baharu. Elemen ukiran seperti kumai (*profile*) pada kayu baharu dipotong sama seperti kayu lama. Ini bagi mendapatkan kesepadanan reka bentuk dengan tiang asal. Peringkat terakhir, setelah gam tampalan kering, permukaan tampalan diperkemas dengan mengetam dan meratakan permukaan kayu. Bahagian di antara kayu dan batu alas akan dimasukkan dengan gam yang sesuai bagi mengelak penyerapan air pada masa hadapan.

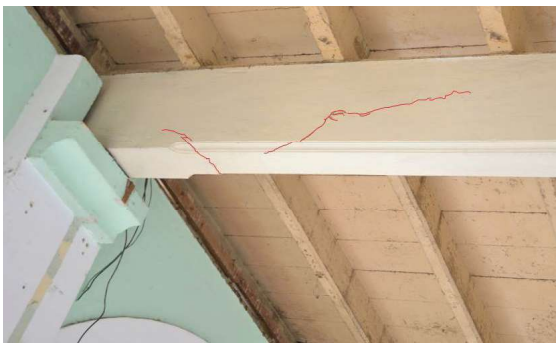
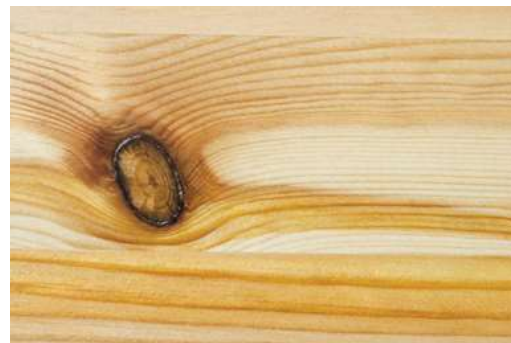
rasuk pada bangunan madrasah mengalami kecacatan semulajadi berpunca daripada rekahan puser. Sebahagian kayu rasuk ini perlu dipulihara bagi memastikan kayu tidak melendut dan tidak mempunyai daya tahan untuk menanggung beban dari lantai.

Rajah 4 (a): (a) Rasuk nombor 18 mengalami rekahan yang berpunca daripada puser kayu (*wood knots*). Terdapat dua puser dan rekahan yang bersambung lama kelamaan boleh menyebabkan kayu melendut dan rasuk patah. (b) Contoh puser kayu.

Kaedah pemuliharaan yang dicadangkan adalah melurus dan menaikkan rasuk 18 dengan kaedah pemasangan plat besi. Kaedah ini bertujuan mengukuhkan struktur lantai tingkat atas. Bagi tujuan keselamatan dan pengukuhan struktur, tupang (penyokong) sementara dipasang bagi memindahkan beban bangunan ke struktur sokongan berdekatan. Rasuk 18 yang melendut dinaikkan ke kedudukan asal secara perlahan-lahan menggunakan alat penolak (*jack*) tanpa merosakkan komponen berhampiran. Rasuk 18 kemudian ditupang sementara kerja pemasangan plat besi selesai. Pemasangan plat besi pada rasuk 18 (rujuk Rajah 4).

Permukaan kayu rasuk dikorek sedikit mengikut bentuk plat yang akan dipasang. Lebar dan panjang plat besi mesti melebihi kawasan yang bermasalah. Lubang ditebuk tembus pada rasuk perpadanan dengan lubang pada plat yang ditempah. Lubang sambungan tersebut dielak dari terkena bahagian kritikal (rekahan dan puser). Bentuk dan ketebalan plat serta saiz skru adalah mengikut saranan jurutera. Plat besi sebolehnya terletak di atas tiang batu-bata untuk membantu memindahkan beban secara terus pada tiang tersebut. Setelah pemasangan plat besi, papan lapis (*plywood*) yang dipotong mengikut bentuk yang sama digunakan untuk

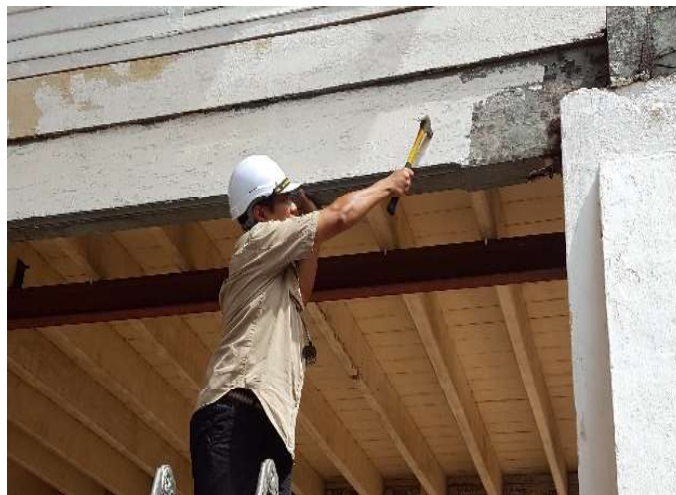
Rajah 6: Gambar menunjukkan konservator membuat ujian ketukan bagi mengenalpasti kepaduan kayu. Sekiranya berbunyi lompang, menunjukkan bahagian tersebut tidak padu dan mungkin terdapat rongga atau pereputan dalaman.
